Grindbygde hus i Vest-Norge

NIKU-seminar om grindbygde hus
Bryggens Museum 23–25.03 1998

Helge Schjelderup og Ola Storsletten (red.)

NIKU Temahefte 30

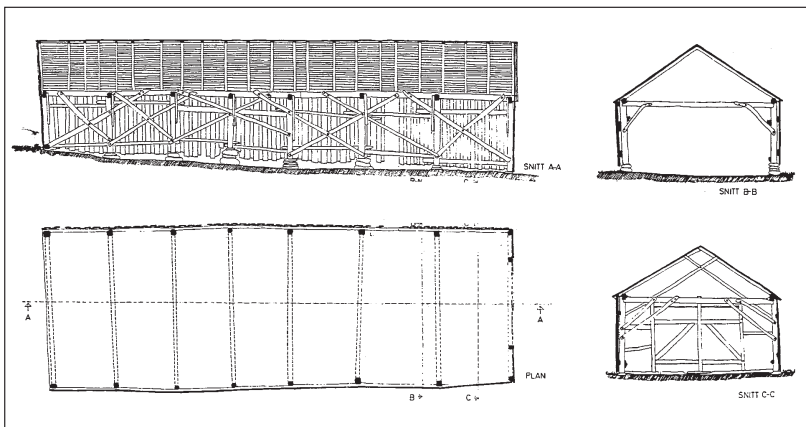
I et av naustene har stavene en karakteristisk kantavfasing. Betene er utformet med smekre betehals og kraftigere betehode på utsiden av staven. På grunn av de store vindbelastningene er grindene i gavlene avstivet med dobbelt skråband, og naustet er i lengderetningen avstivet med kryssband. På vanlig maner er konstruksjonene føyd sammen med trenagler, noe som ga konstruksjonen den nødvendige elastisitet, og i verste fall knakk naglen, ikke hele beten. Ved en storstorm på 1970-tallet knakk mange av trenaglene og elementene falt delvis fra hverandre, men var uskadede. Ved istandsettingen brukte man jernbolter og muttere i stedet for trenagler i håp om at dette skulle berge naustene

Figur 5. Konstruksjonstegninger av Ullanausta i Haram kommune. Illustrasjon: Bleken, Christensen, Sætre og Sætre: Vestnorsk byggeskikk gjennom 2000 år.

uskadde gjennom nye stormangrep. Ved neste storm holdt boltene, men flere av betene knakk. Konstruksjonen var blitt for stiv.

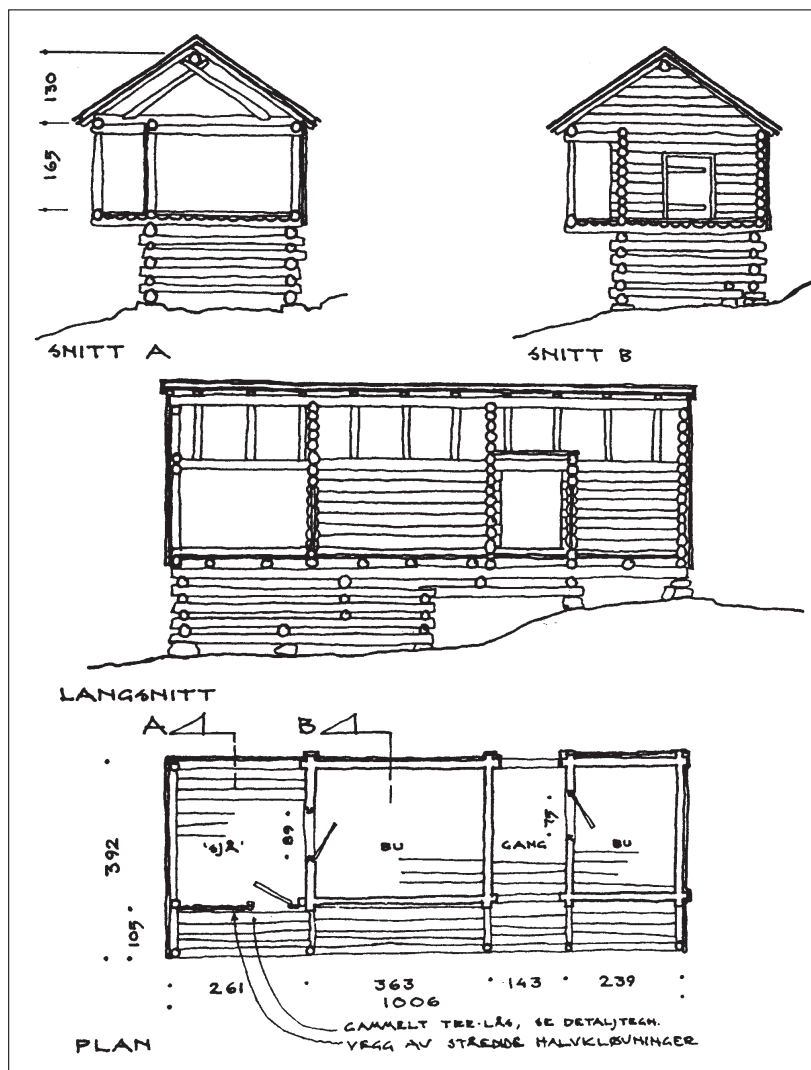
Figur 15. Mindre svalgangsbrygge på Ulfnes i Aure kommune. Illustrasjon: Lars Fasting, Den nordmørske svalgangsbrygge.

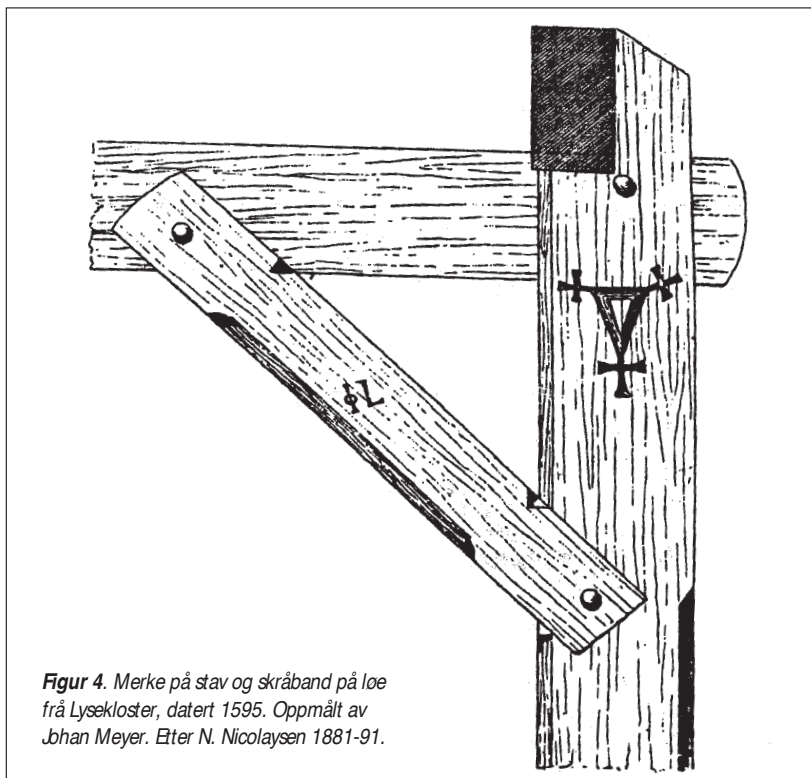
Figur 4. Merke på stav og skråband på løe frå Lysekloster, datert 1595. Oppmålt av Johan Meyer. Etter N. Nicolaysen 1881-91.

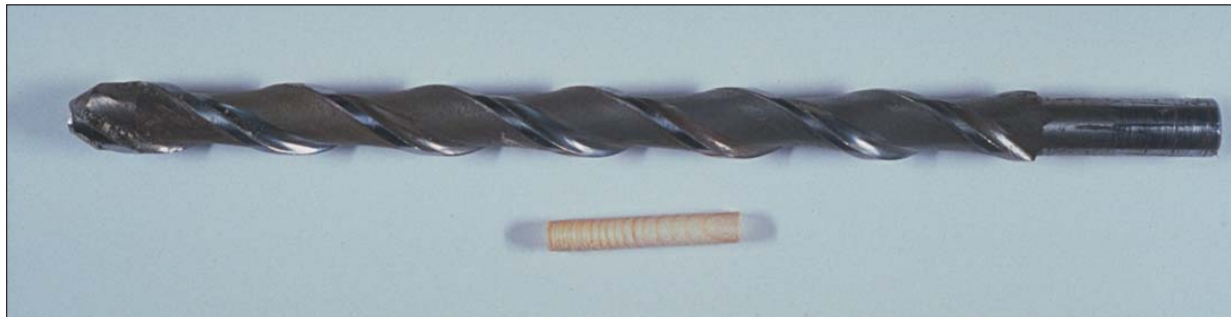
Figur 4. Dendrokronologisk boreprøve.
Foto: A. Winterthun

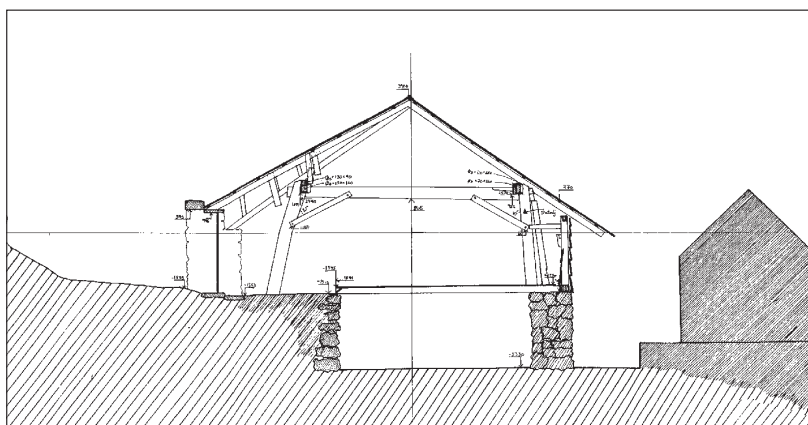
Figur 5. Tverrsnitt av loe på Titaland. Oppmåling av Ida Nordanger 1996.

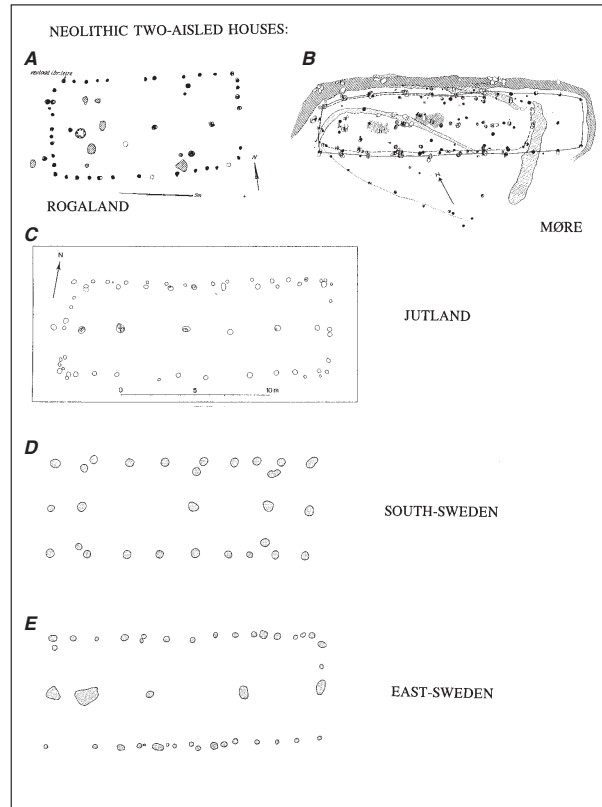
Figure 3. Late Neolithic two-aisled houses from Talje, Rogaland and Sökkset, Møre, compared with similar houses from Jutland and Sweden. After Løken et al. 1996 (a), Johnson & Prescott 1993 (b), Michaelsen 1989 (c), Göthberg et al. 1995 (d-e).

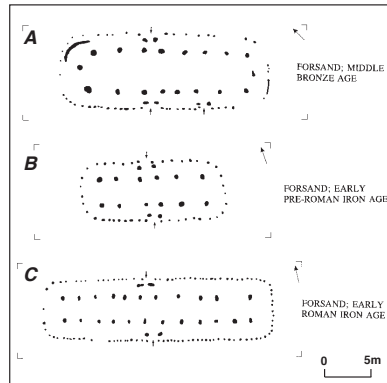
Figure 5. A possible hall-house from the Late Bronze Age (a) and houses for people and cattle from the Pre-Roman (b) and Roman Iron Age (c). Forsand in Rogaland.

The walls consist of small (0.1-0.15 m) circular posts placed at a distance of 0.5-0.6 m. The longitudinal walls are slightly curved towards the gables, which are either semicircular or straight with rounded corners. Burnt clay with imprints of twigs in the wallposts, and the small distances between the posts are strong indications on wattle and daub constructed walls.

This type of house is built until the Early Roman Iron Age (Figure 5c), as the most frequent type of longhouse. The type has also been found a few places along the western coast, for in-

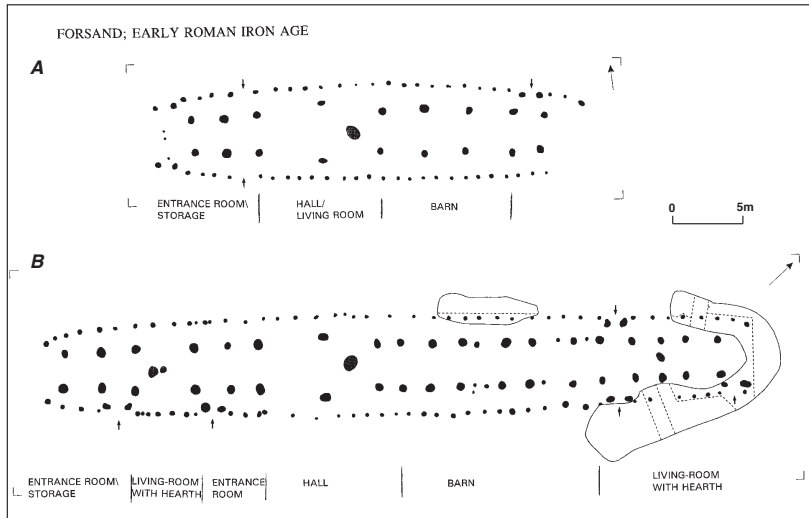
Figure 6. Large three-aisled longhouses from Forsand with a new organising principle from the period around the Birth of Christ.

The gables do not any longer consist of the normal wallposts. Instead two large posts are placed as corner posts at the end of the longitudinal walls. There are no traces of any wall between these two posts. The most likely interpretation must also here be wooden planking. Examination of older houseplans show that one of the largest excavated longhouses in Rogaland, house 3 from Ullandhaug, measuring 47 m (Myhre 1980:67), have had the same wider spaced trestle near the middle of the house. In 1995 a 47 m long house very similar to Figure 6b was found in Eastern Norway (Gustafson 1998). Also in a few large houses from NE-Sweden we find such wide trestles, for instance the longest house in Hälsingland, measuring 46.5 m (Liedgren 1992:45), and house A at Trogsta, Forsa parish, measuring 38 m (op. cit:55).

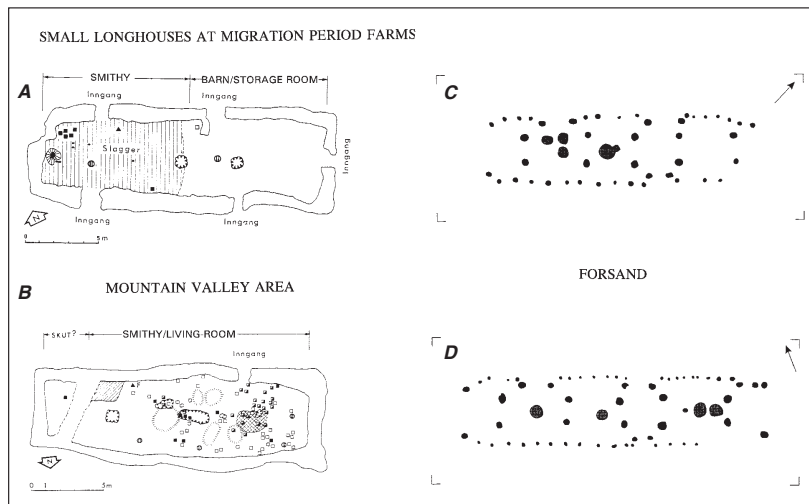
Figure 10. Additional workshop houses to the Migration Period farms in Rogaland, a-b from the first investigation phase (after Myhre 1980) and c-d from Forsand.

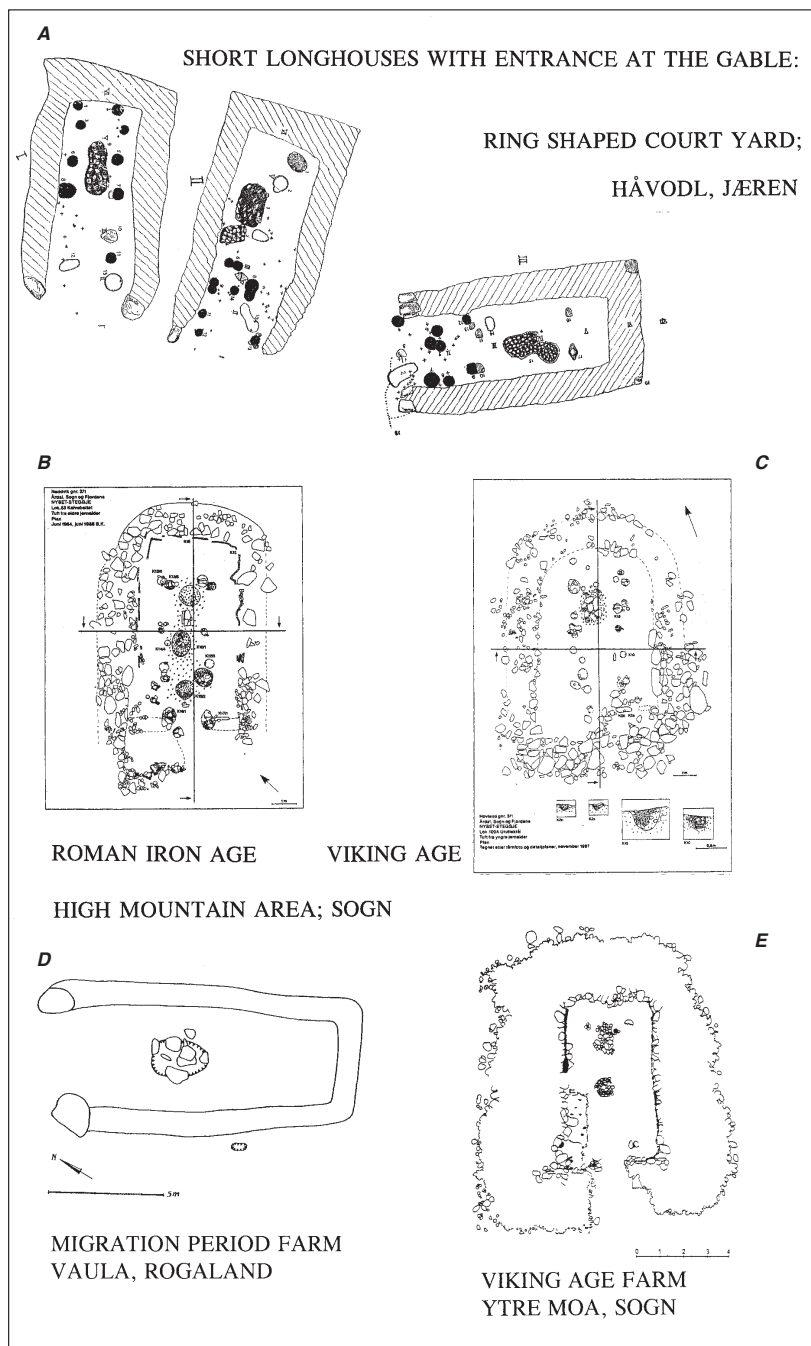
Figure 14. Short longhouses with entrance at the gable from different areas of Western Norway. After Petersen 1936 (a), Bjørge et al. 1992 (b, c), Myhre 1980 (d), Bakka 1965 (e).

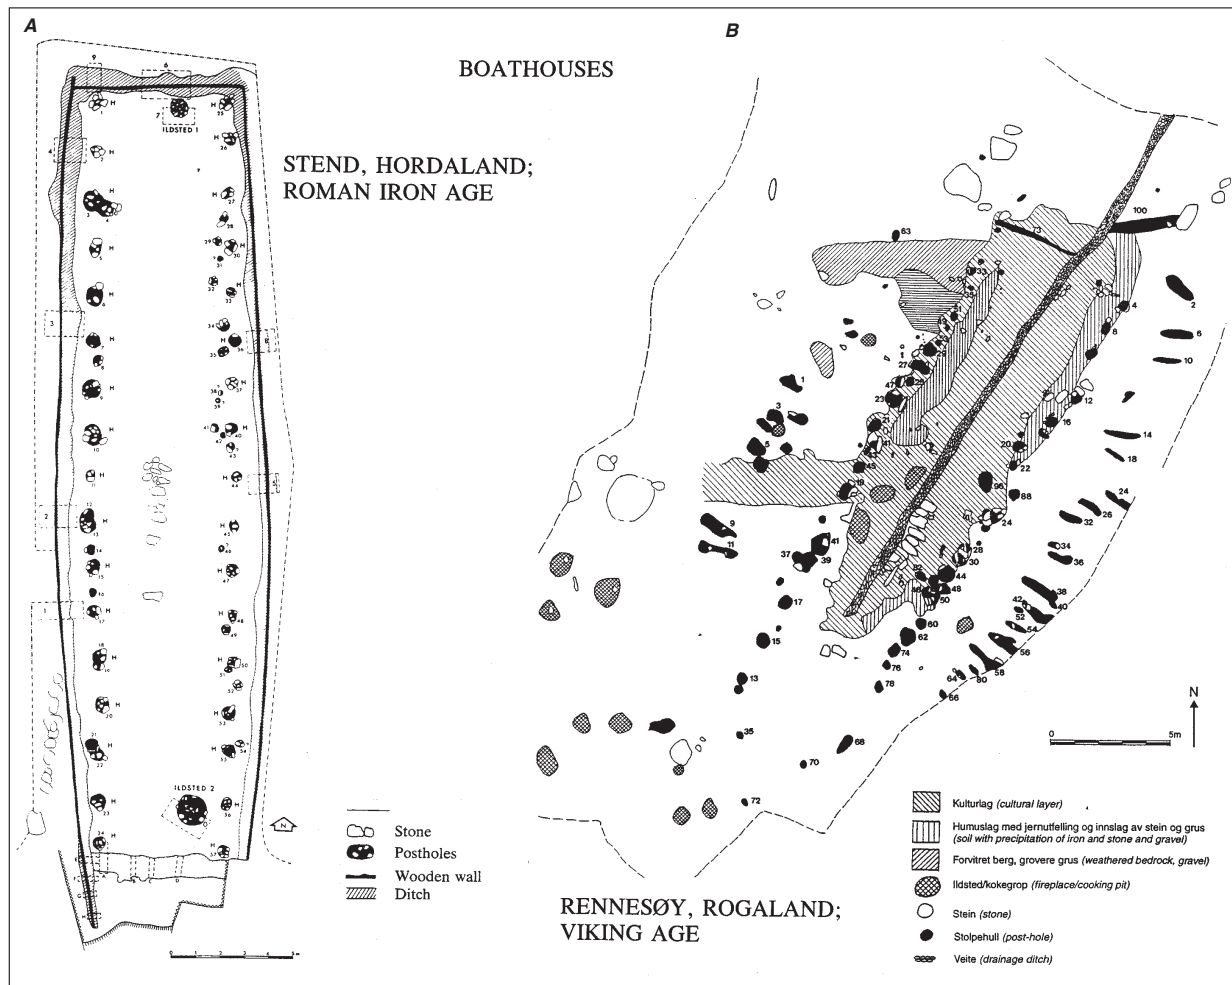
Figure 15. Two examples of Iron Age boathouses from Western Norway. After Myhre 1985 (a), Høgestøl 1995 (b).

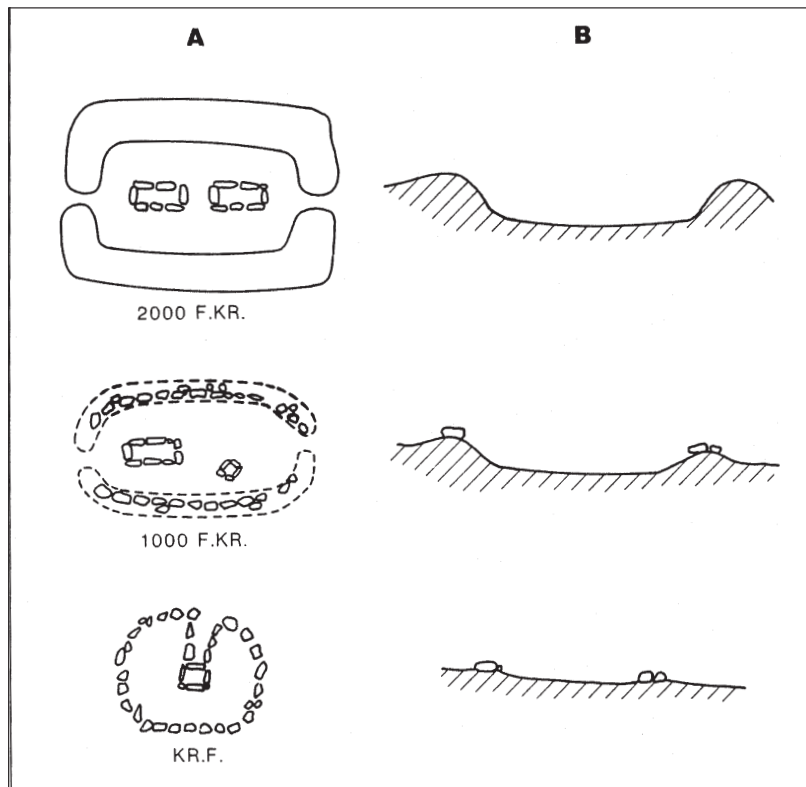
Figur 22. Schematisk modell av husformens endring fra slutte av yngre steinalder til jernalder på kysten av Finnmark. Plan og snitt. (Olsen 1993:40)

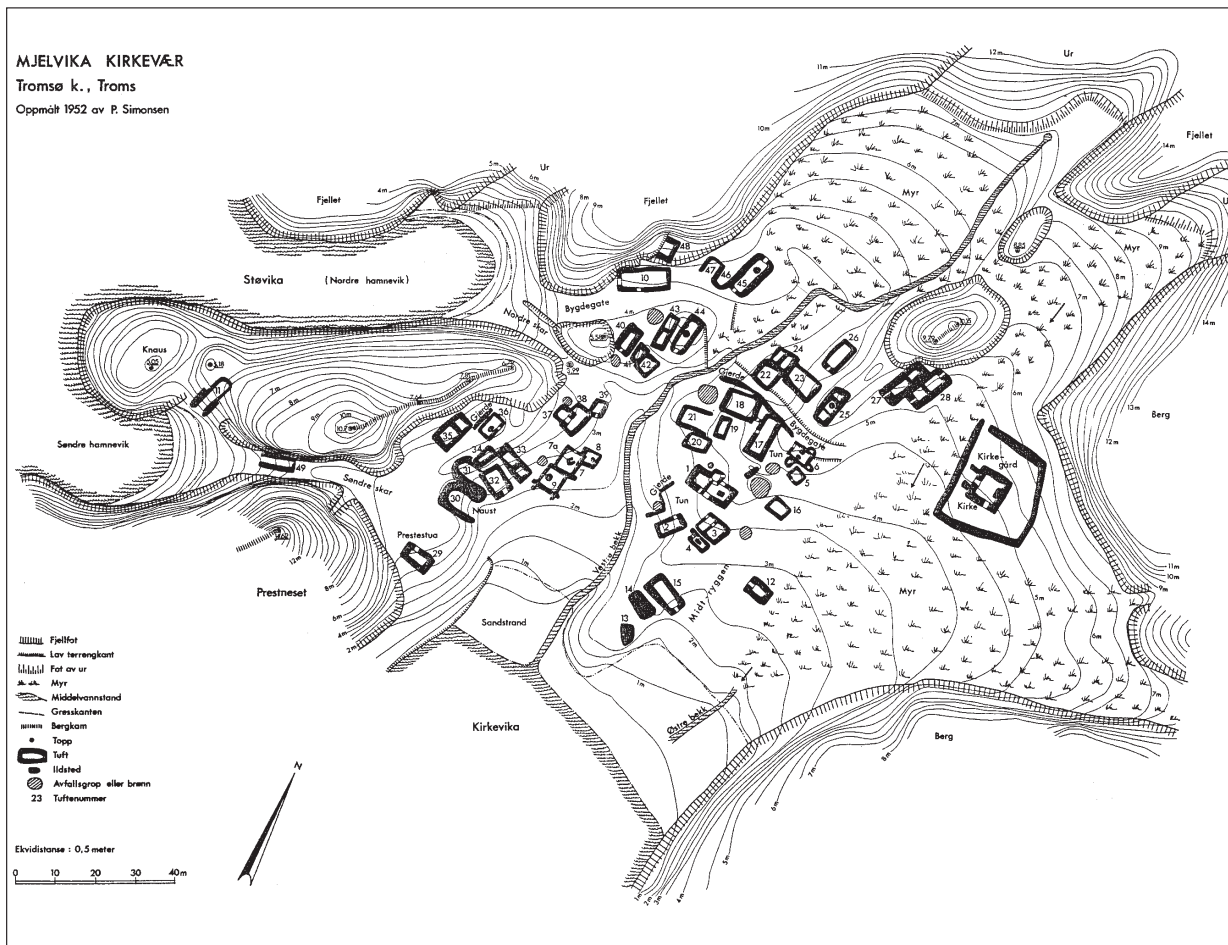
Figur 33. (Over) Plan over Mjelvik kirkevær, Tromsø kommune. Oppmålt 1952 av P. Simonsen. (Simonsen 1980)

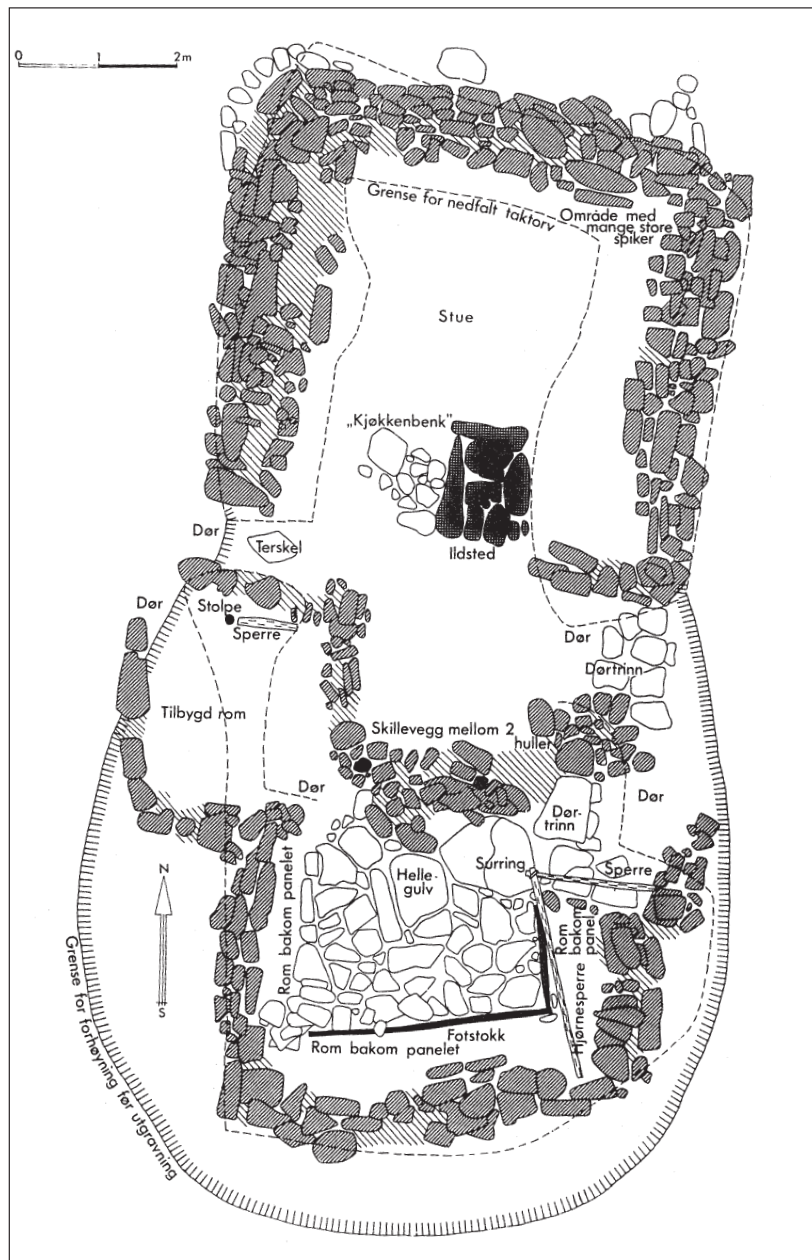
Figur 35. Mjelvik kirkevær. Utgravningsplan hus 1. (Simonsen 1980:21)

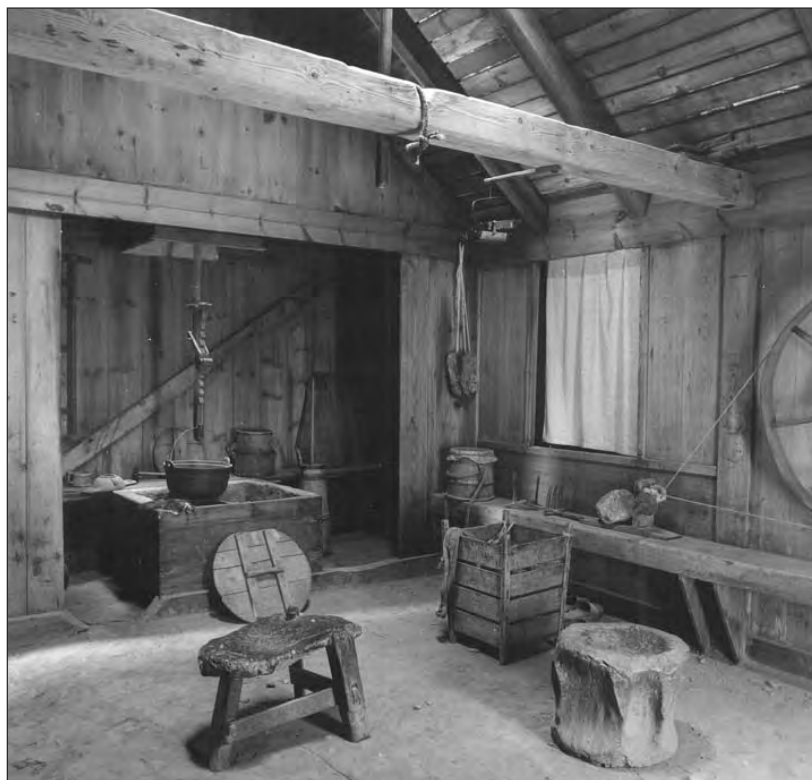
Figure 3. The louvre in the roof is the only source of light in the *roykstova* of the house from Múli.

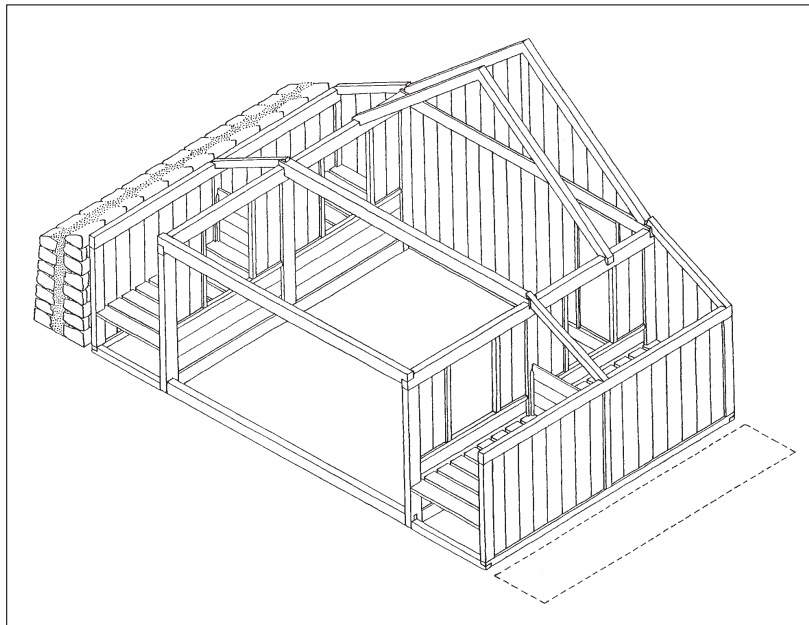
Figure 6. The construction of the traditional Faroese house: Two horizontal frames, consisting of head and sill beams, are connected by vertical corner posts. The walls consist of vertical boards, fixed in grooves in head and sill. There may be alcoves in both sides and outer walls of turf and stone.

Figure 9. Sections through the Finnesloft in Voss. Rafters, crossbeams and posts are independent elements like in the Faroese house (cf Figure 6). Note the decorative mouldings on several of the constructive elements.

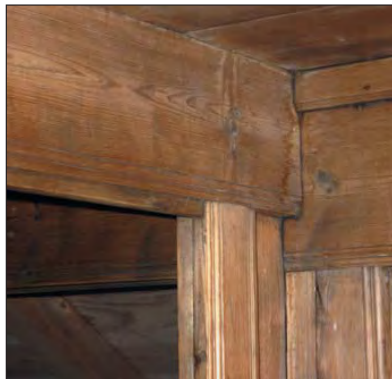
Figure 11. Corner-joint (of head beams and post) in an old house in Mi(d)vágur, photoed by Sverri Dahl 1952 when the house was under repair.

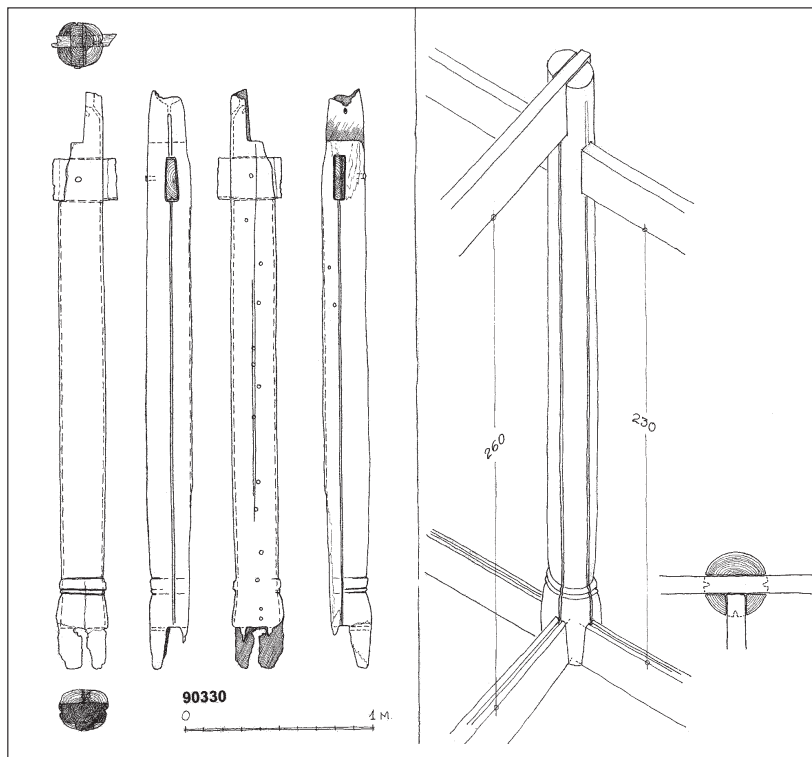
Figur 4. Løsfunn fra «Kirkevegen» nord for SN sammen med tre tilsvarende (90329/331/332), sekundær fase 7.0, antatt primær brukfase 6.0 (ca 1332-1413). Staven har kløft og baseprofiler nederst og uttak for kryssende stavlegje og bete overst, med not for veggplank. Har likhetstrekk med 2.etasjes staver på Finnesoftet på Voss. Tegning: Ark. inst., UiB v/ER

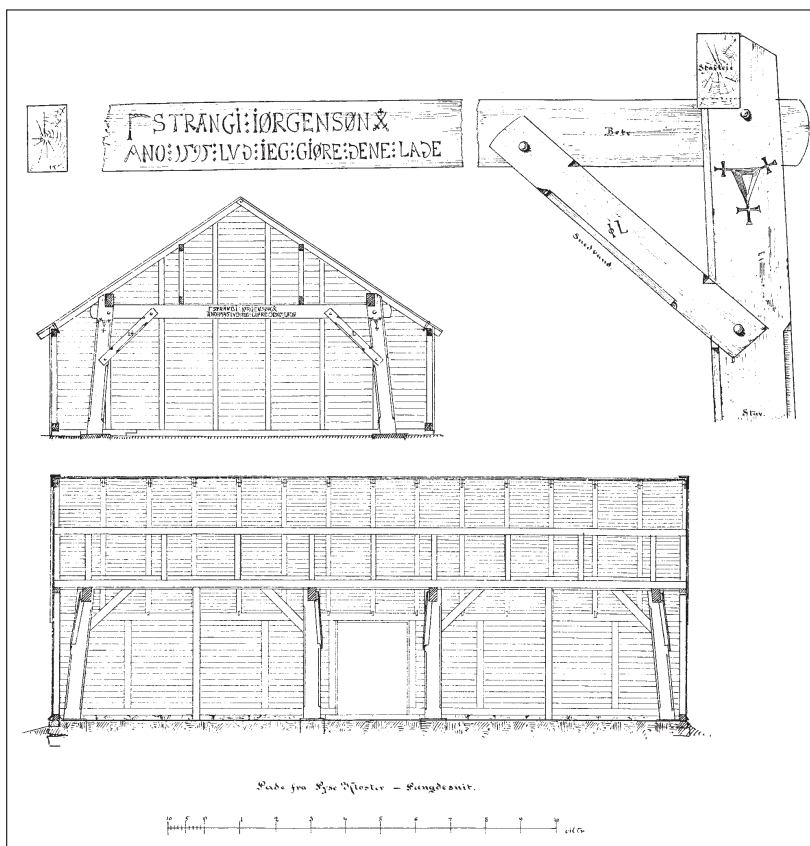
Figur 1. Den grindbygde løa på Lysekloster. Oppmåling av J. Meyer 1889

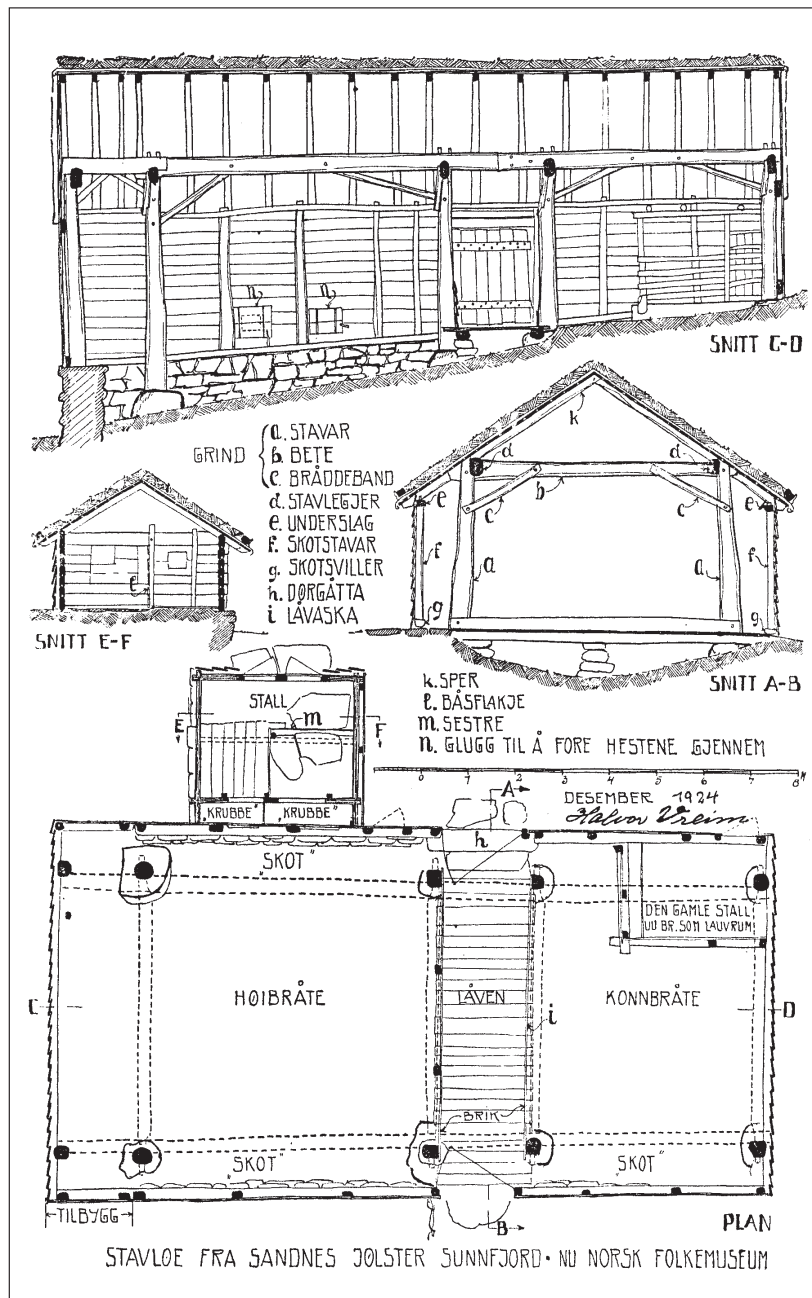
Figur 2. Den stavbygde løa på Sandnes i Jølster. Oppmålt av H. Vreim 1924

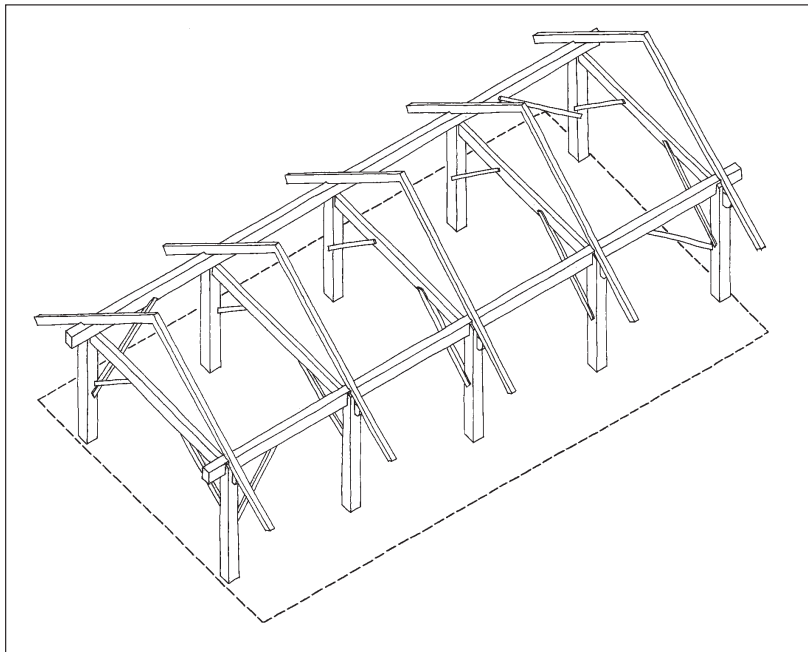
Figur 3. Det grindbygde hus' konstruksjonssystem. Tegning: HC

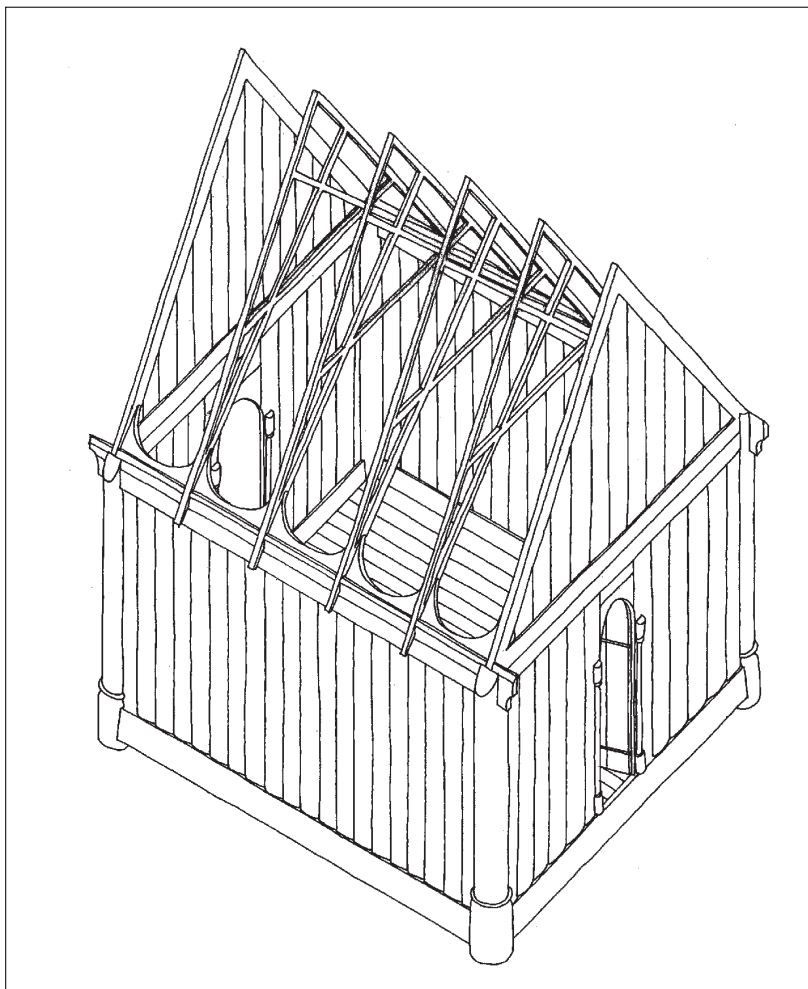
Figur 4. Det stavbygde hus' konstruksjonssystem. Tegning: HC

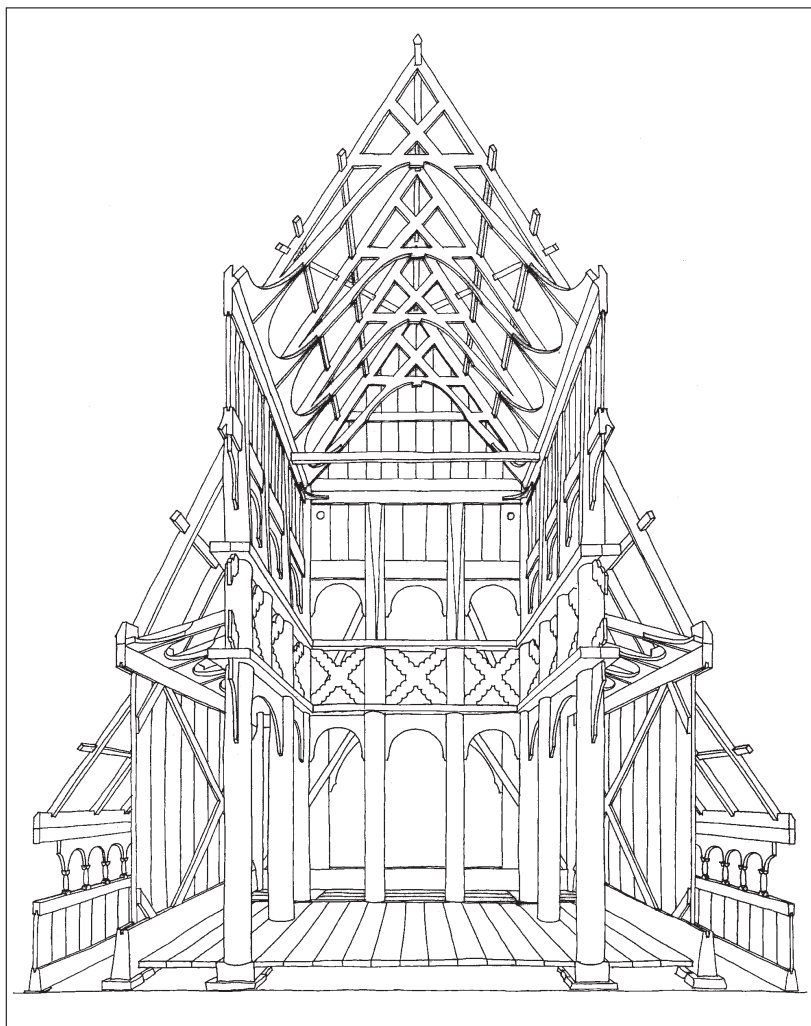
Figur 5. Interiørperspektiv av Borgund stavkirke.
Tegning: HC

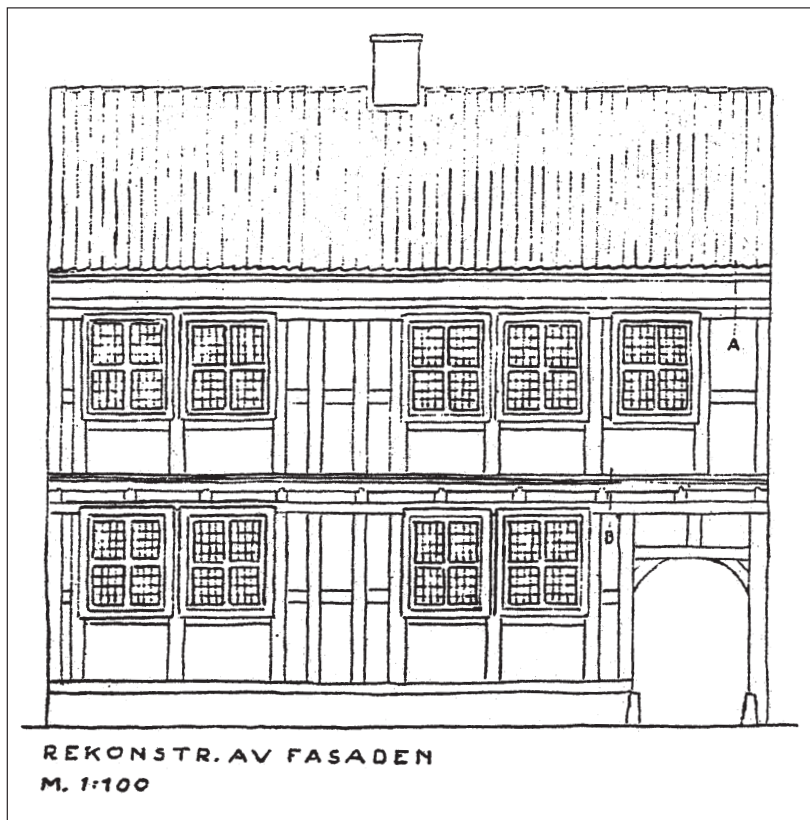
Figur 6. Dronningens gate 10 i Christiania. Også dette huset ble reist i begynnelsen av 1700-årene i samme strøk som Figur 5. Fasaden har de samme lokale særtrekk; stolpene står i suveren utakt med de jevnt fordelte bjelkene. Rekonstruksjon av Arno Berg etter oppmåling 1938.

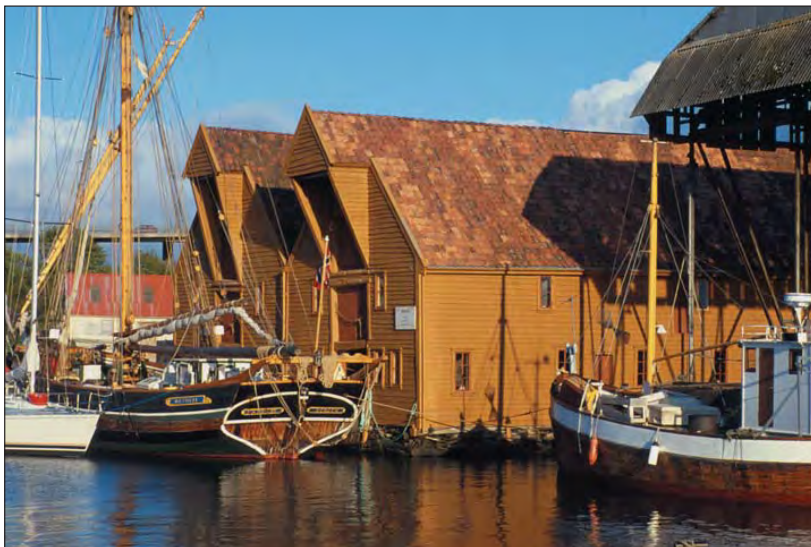
Figur 1. Bindingsverksjøhus på Enghøyholmen i Stavanger, ca. 1840. Foto HS

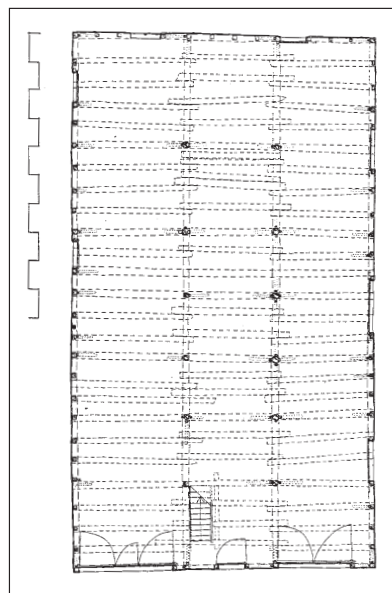
Figur 4. Plan, sjøhus i Tananger, Sola kommune. Oppmåling av Anne Lise Berland og Anne Karin Tjørhom.
